RIKSBYGGEN KÄVLINGE HUS C.D.G. BOGESHOLMSRÅDET H.J.L. KÄVLINGE 7. VÄGGDETALJER SKALA 1:10. 778010 K5:24 A

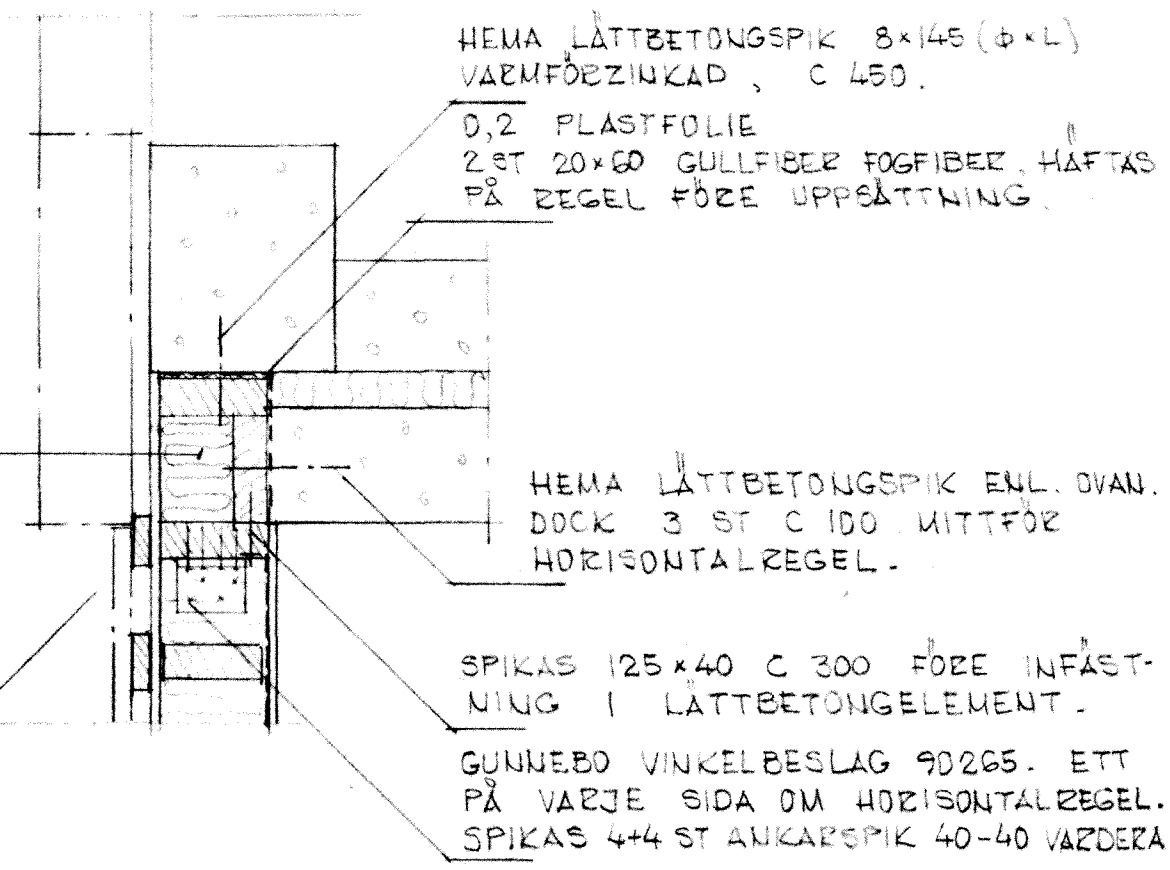
DETALJ A-K5:24, 1:10

KONTROLLERA ATT HÄR FINNS MINERALULL INNAN UTEGIPSSIVA UPSÄTTES.

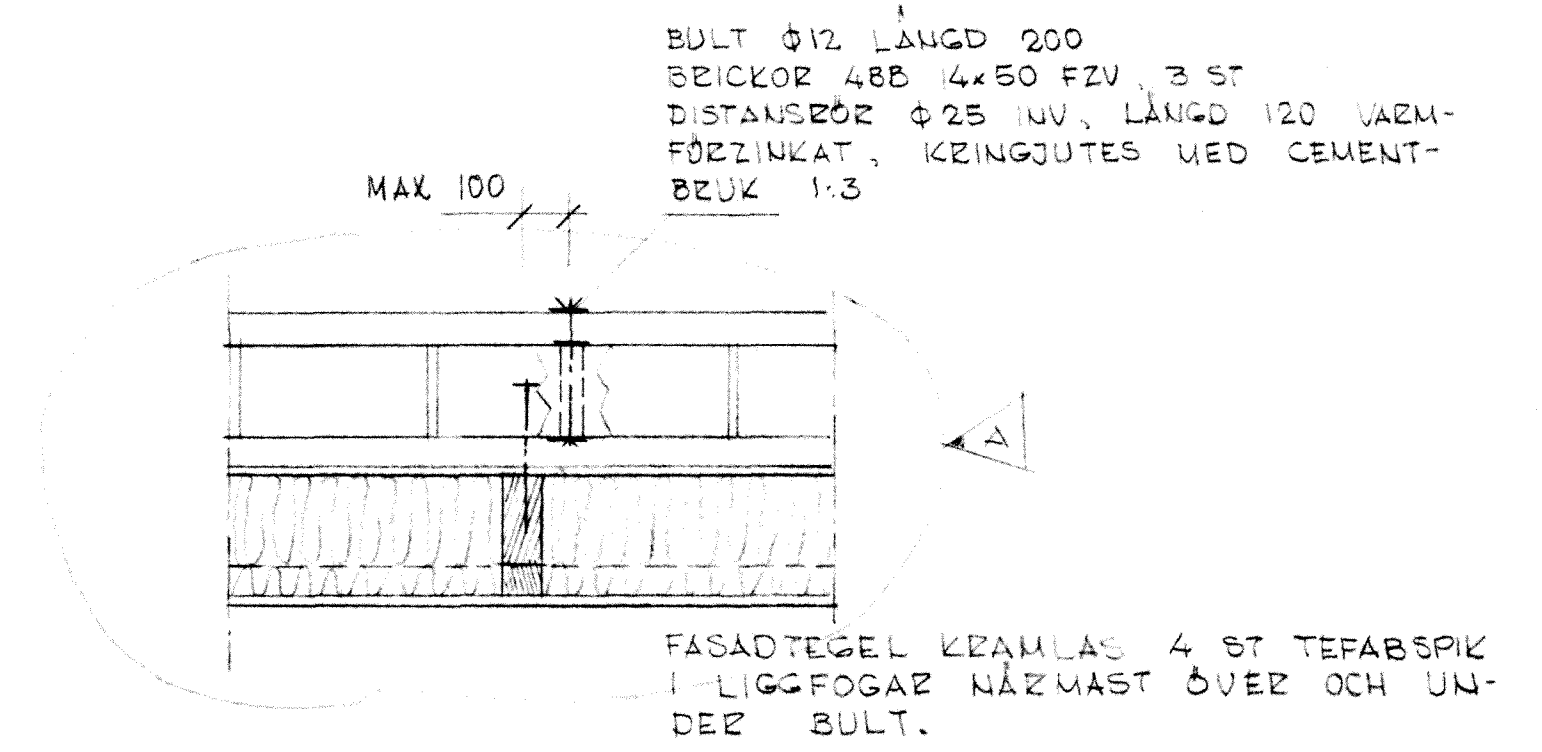
DETALJ K --

2 ST GUNNEBO VINKELBESLAG 90265. SPIKAS 6x6 ST ANKARSPIK 40x40 VARDEKA MELLAN VÄGGREGLER OCH GOLVBÄLKE.
